# LA GALERA

**Dictamen preliminar de riscos geològics  
a la Galera (Montsià).**

ICC/AR-045-05

25 de juliol de 2005

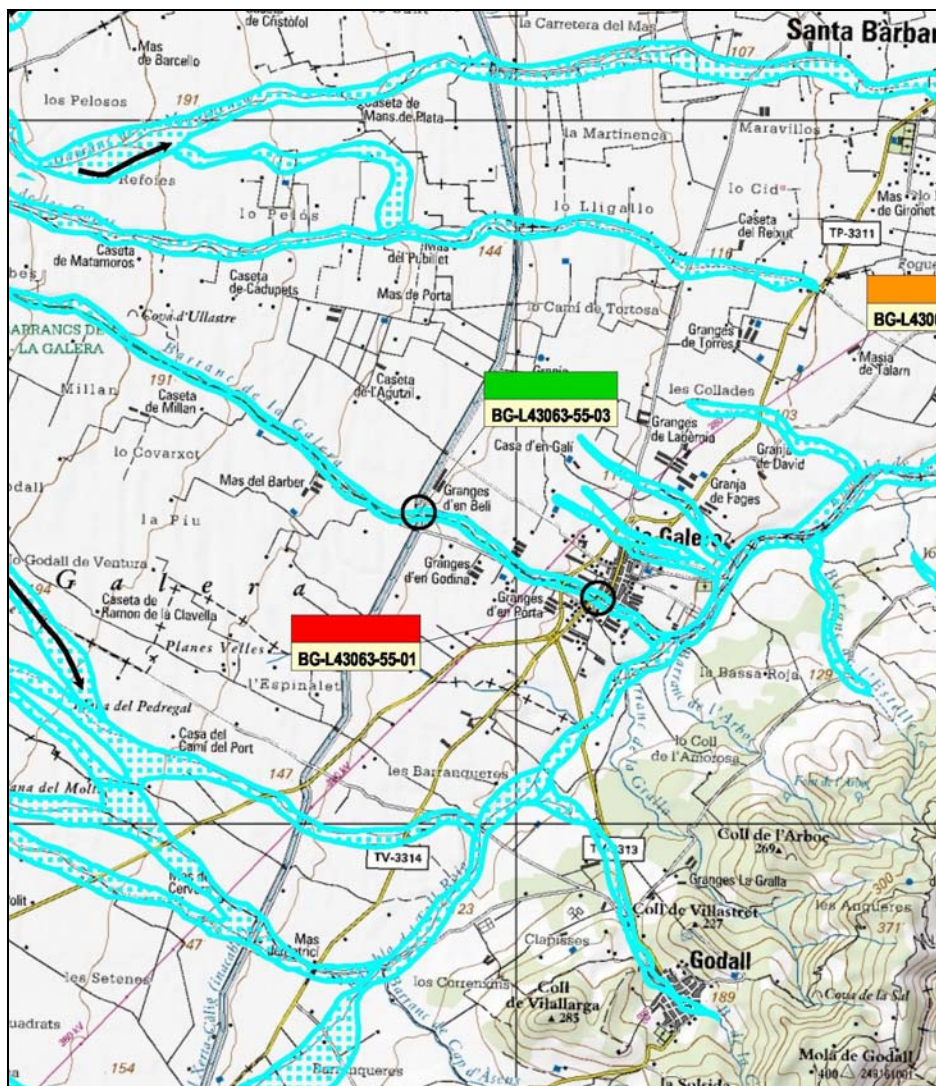
Pel que fa al risc d'inundacions, segons la delimitació de zones inundables per la redacció de l'INUNCAT, cal considerar potencialment inundables les lleres i alguns marges dels barrancs que travessen el municipi.

Figura 1: Delimitació de zones inundables per la redacció de l'INUNCAT. Conca de l'Ebre. Full 521. Agència Catalana de l'Aigua. Maig de 2001.

D'altra banda, pel que fa a la possibilitat d'inundacions, la delimitació de zones potencialment inundables afecta el barranc de la Galera i especialment la rambla de la Galera, pel que es recomana la realització d'un estudi d'inundabilitat segons els criteris tècnics fixats per l'Agència Catalana de l'Aigua.

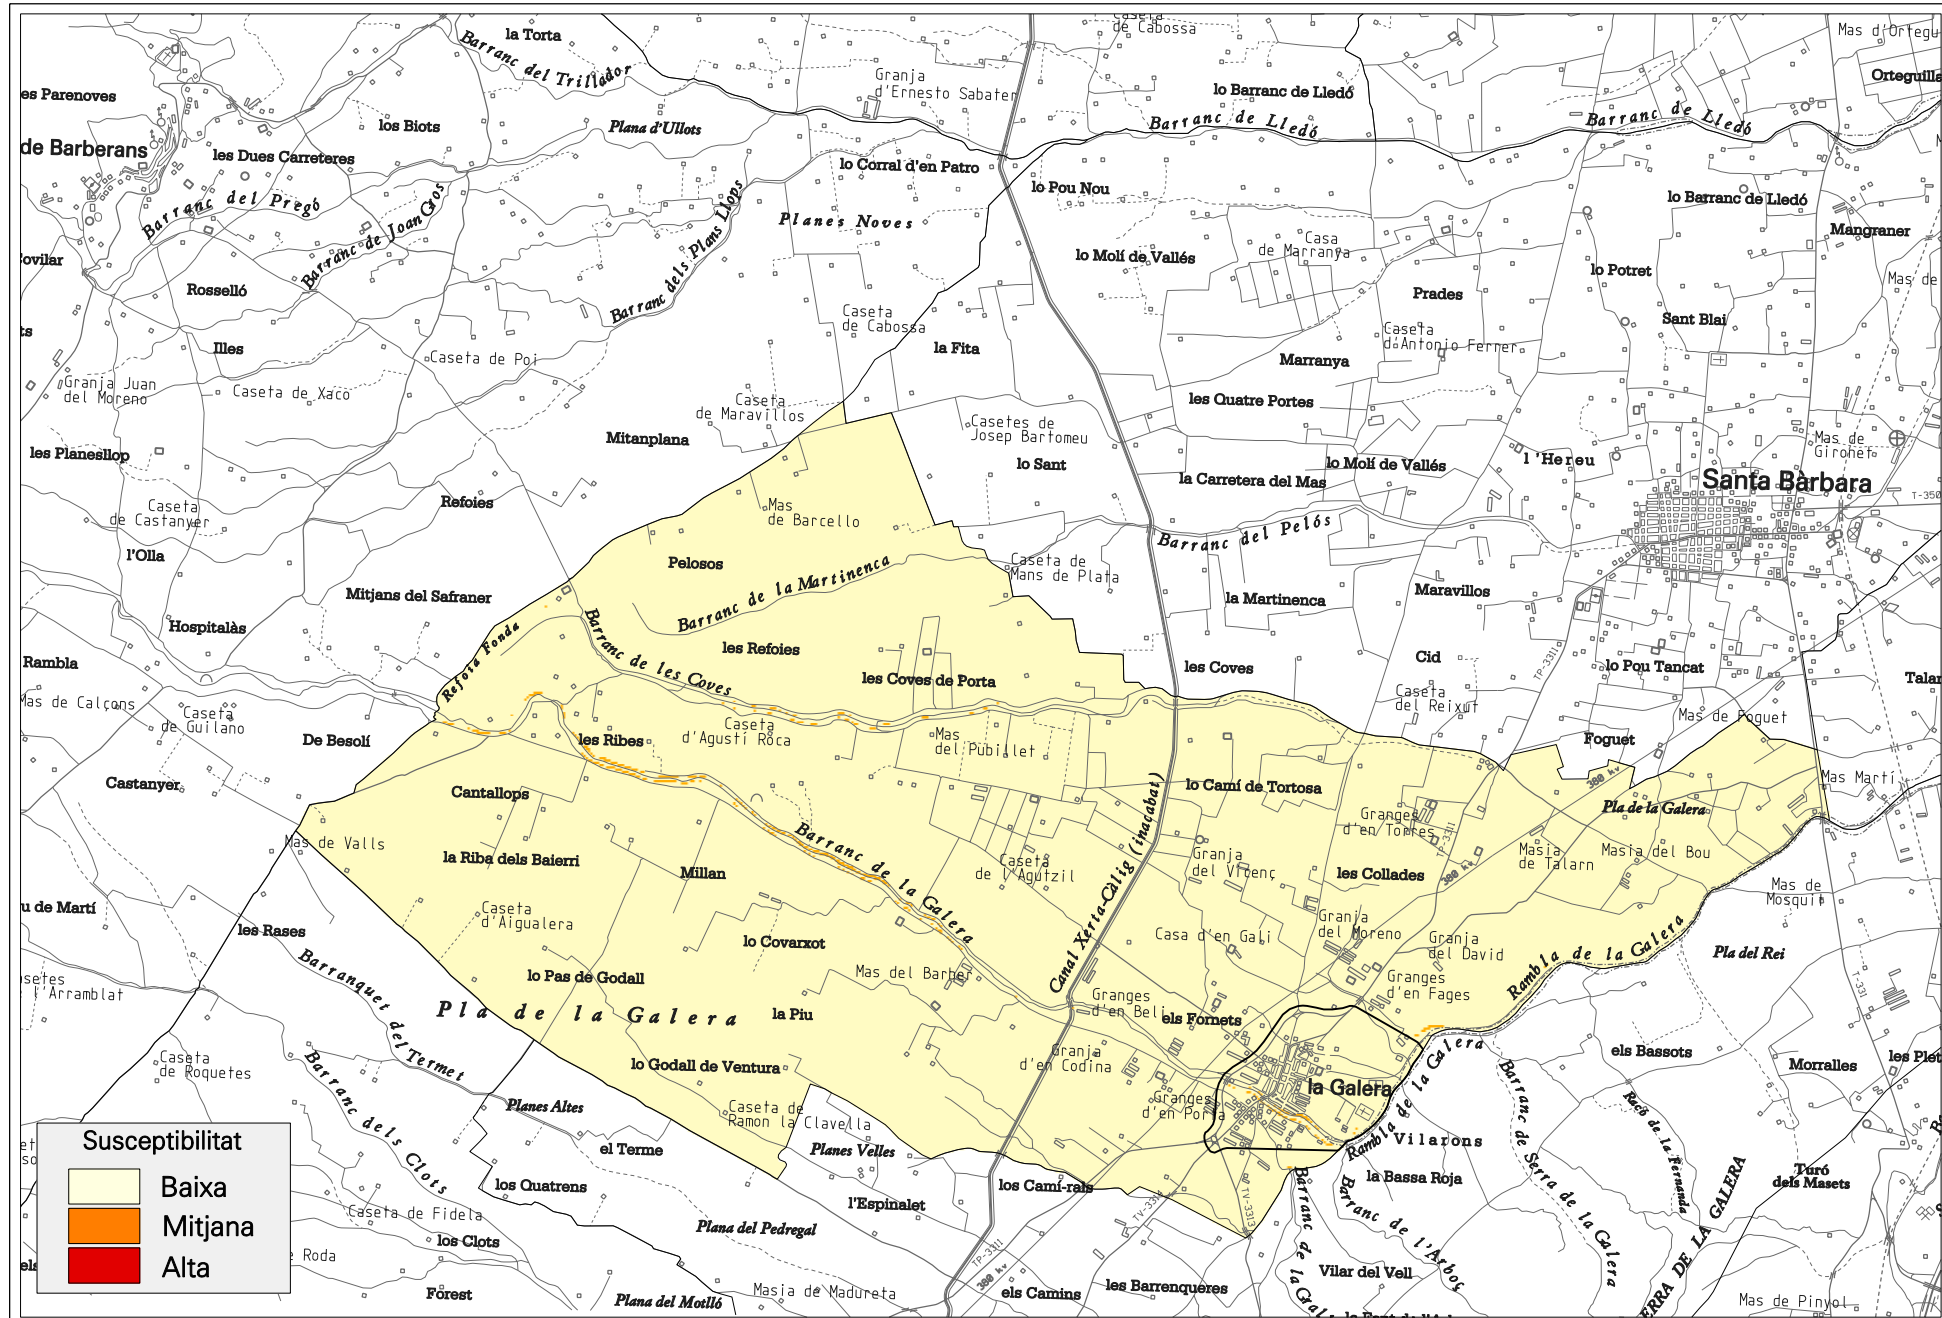
Data: juliol 2005	Generalitat de Catalunya Institut Cartogràfic de Catalunya	Escala: <b>1:50.000</b>		Dictamen preliminar de riscos geològics a la Galera Mapa de susceptibilitat de sortida		Plànol 3
----------------------	---	----------------------------	--	---	--	----------

La perillositat al municipi està relacionada amb inestabilitats per moviments de massa als marges dels talussos fluvials, tal com queda reflectit en el mapa de susceptibilitat de sortida (plànol 3).

Atès les observacions realitzades i els antecedents esmentats al capítol anterior, es considera que tots els talussos fluvials amb pendents verticals i subverticals amb probabilitat de ser afectats per torrentades, tenen una perillositat natural associada enfront desprendiments, bolcades, i soscavació, puntualment més elevada allà on s'identifiquin indicis d'activitat recent.

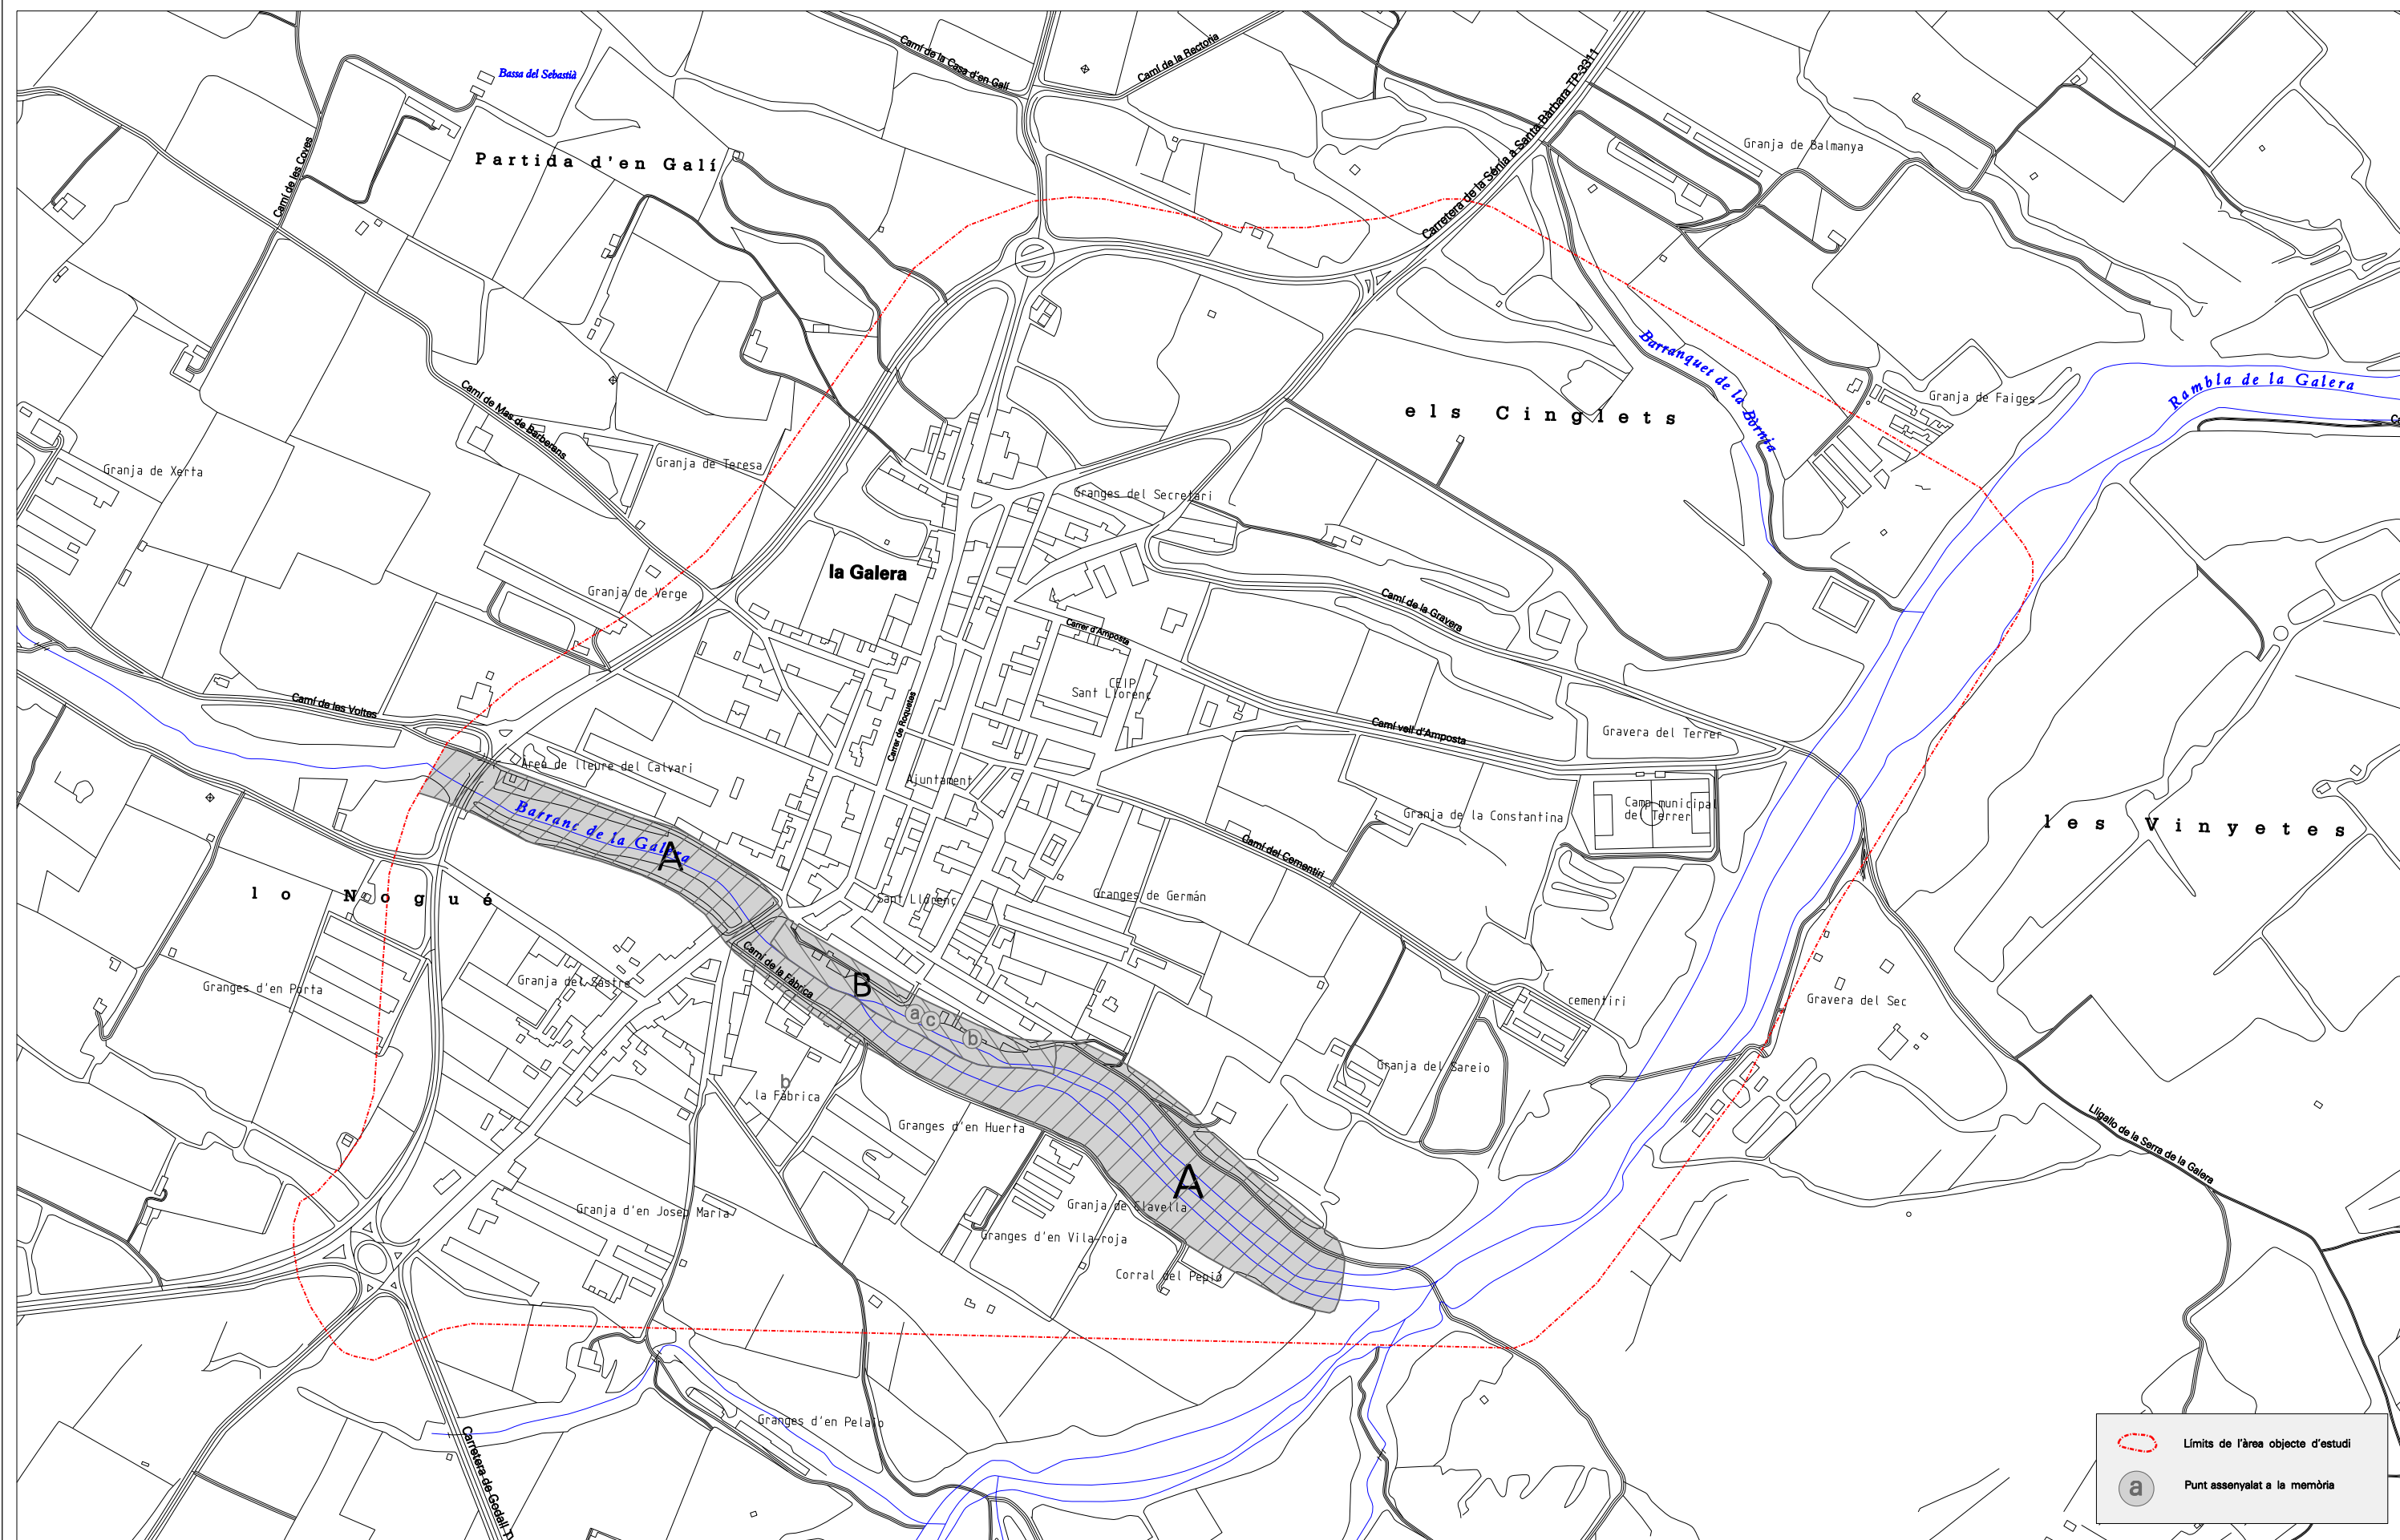
Plànol 4

Als talussos situats a banda i banda del barranc de la Galera, des del pont de la carretera TV-3311 fins la rambla de la Galera (àrea A del plànol 4), s'han reconegut indicis d'inestabilitat relacionats amb l'evolució natural dels marges fluvials.

En el tram de talús situat al marge esquerra del barranc, des del número 44 del carrer Carasol fins el final d'aquest en direcció sud-est (àrea B del plànol 4), s'ha observat diversos despreniments i masses individualitzades a la part superior del talús (fotografies 6 i 7 i punts a i b del plànol 4).

Al conjunt de les àrees A i B, per la magnitud i freqüència dels indicis observats, s'ha estimat una **perillositat natural mitjana enfront processos d'inestabilitat per socavació i desprendiments**.

Ara bé, per l'existència de bens i immobles d'ocupació permanent vulnerables enfront els processos d'inestabilitat detectats, es considera que l'àrea B, presenta un risc més elevat.

A les àrees A i B assenyalades al plànol 4, es considera necessari realitzar estudis addicionals sobre l'estabilitat dels talussos del barranc de la Galera. Ara bé, per l'existència d'immobles al límit superior del talús dins l'àrea B i l'estat actual d'aquest es recomana:

- A l'àrea A la realització d'un estudi hidràulic i geomorfològic del barranc de la Galera, que determini les àrees potencialment més vulnerables enfront fenòmens d'erosió i desprendiments associats a torrentades. L'estudi haurà de determinar les franges de seguretat necessàries i en el cas que es consideri necessari determinar les mesures protectores més adients, tenint en compte els efectes que aquestes poden causar en la resta del barranc.
- A l'àrea B, no és recomana la presència d'habitatges o d'altres estructures d'ocupació permanent del sòl. En qualsevol cas, es recomana la realització d'un projecte d'estabilització i protecció que garanteixi l'estabilitat del vessant i de les estructures que suporta.

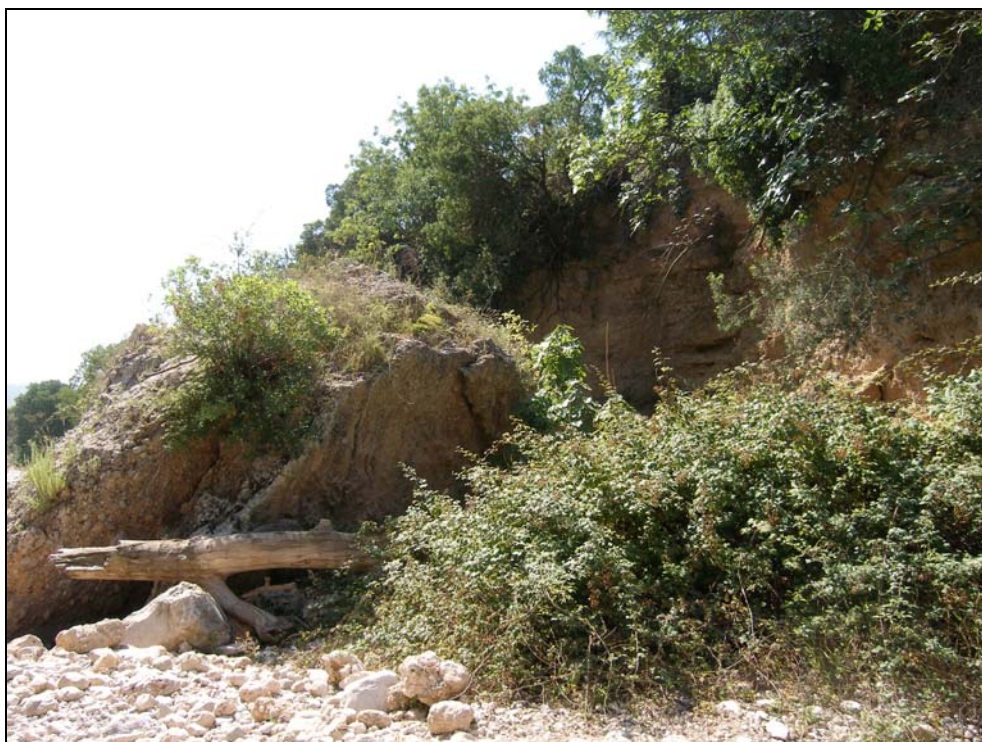
S'han identificat blocs caiguts a la llera del barranc, que en la majoria dels casos, provenen dels nivells de graves cimentades de la part superior i mitja del talús, on s'observen cicatrius de despreniment. Les dimensions d'aquests blocs és molt variable, arribant en alguns casos a assolir volums propers als 50 m<sup>3</sup> (fotografia 2). El creixement d'arbres sobre algun d'aquests, indica que el despreniment és relativament antic (fotografia 3). Amb la informació documental i oral compilada s'ha pogut identificar altres blocs caiguts recentment i en especial durant la torrentada del 23 d'octubre de 2001. La heterogeneïtat en l'edat dels despreniments corrobora el grau d'activitat d'aquest fenomen. A més, s'ha reconegut balmes i zones de socavació preferencials (fotografies 4 i 5), que, per si soles, constitueixen indicis del progressiu retrocés que pateix el talús i, a més, poden afavorir la individualització de masses susceptibles de despreniment.

Fotografia 2: Bloc caiguts a la llera del barranc de la Galera. A la dreta s'observa la cicatriu del desprendiment.

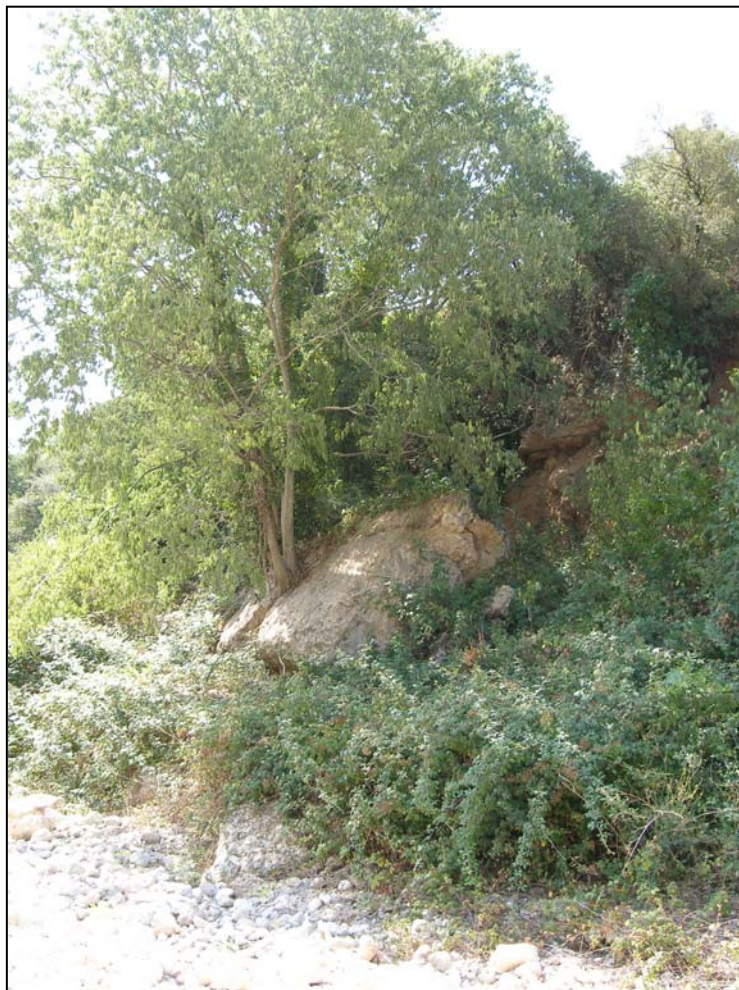
Fotografia 3: Creixement de vegetació arbòria sobre un bloc caigut a la llera del barranc.

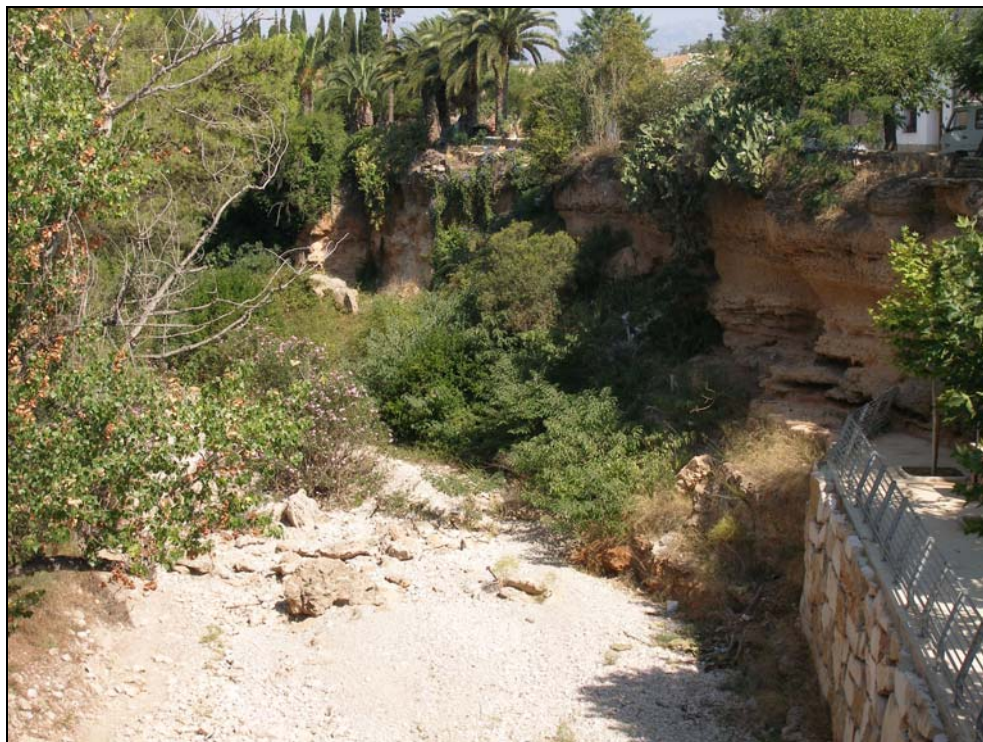
Fotografia 4: Talús de la riba esquerra del barranc de la Galera, aigües amunt del pont de la carretera vella de Tortosa a la Galera. S'observen morfologies d'erosió al talús.

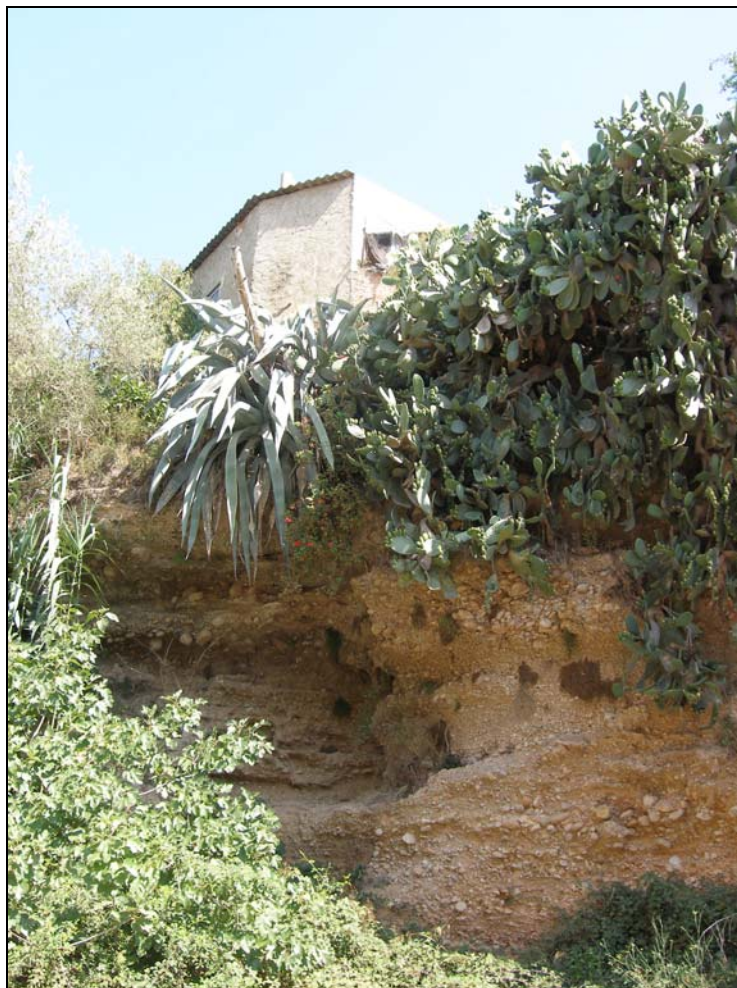
Fotografia 5: Balma situada al talús de la riba esquerra del barranc de la Galera, aigües avall del pont de la carretera vella, en una àrea adjacent a un immoble del carrer Soledat.

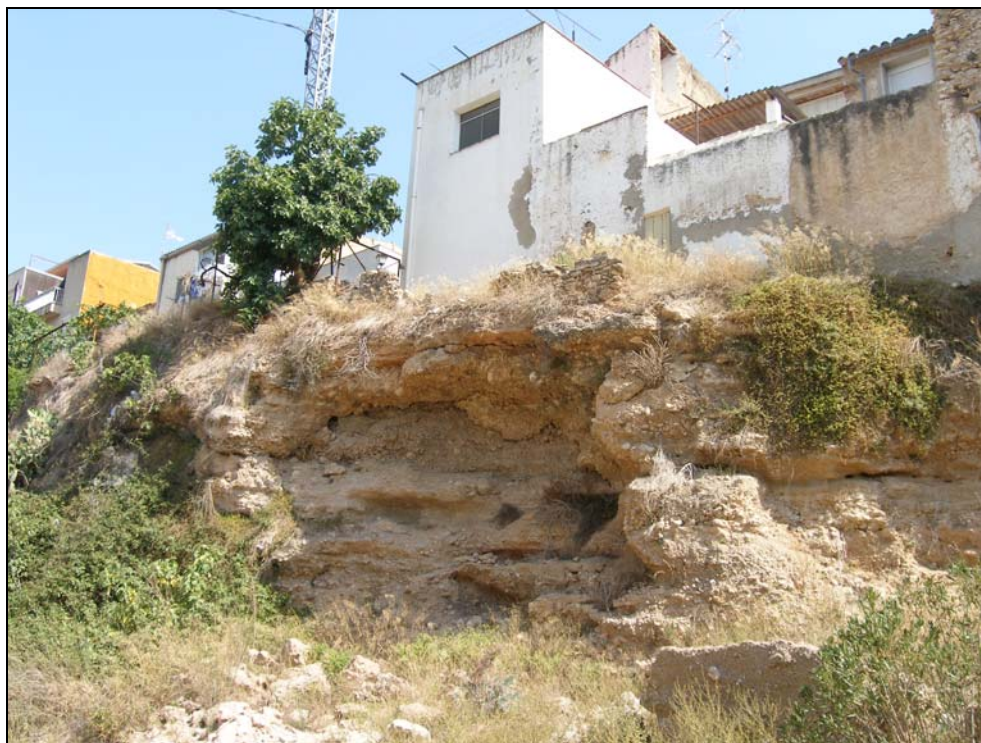
Fotografia 6: Zona del talús de la riba esquerra del barranc de la Galera, afectada per despreniments, sota un immoble del carrer Carasol (punt a del plànol 4).

Per aquests motius, a l'**àrea B** no és recomanable la presència d'habitatges o d'altres estructures d'ocupació permanent del sòl. En qualsevol cas, per garantir la seguretat dels immobles existents actualment i prèviament a qualsevol tipus d'actuació urbanística, es considera necessari realitzar un projecte que determini les mesures correctores a prendre per garantir l'estabilitat del vessant i de les estructures que pugui suportar.

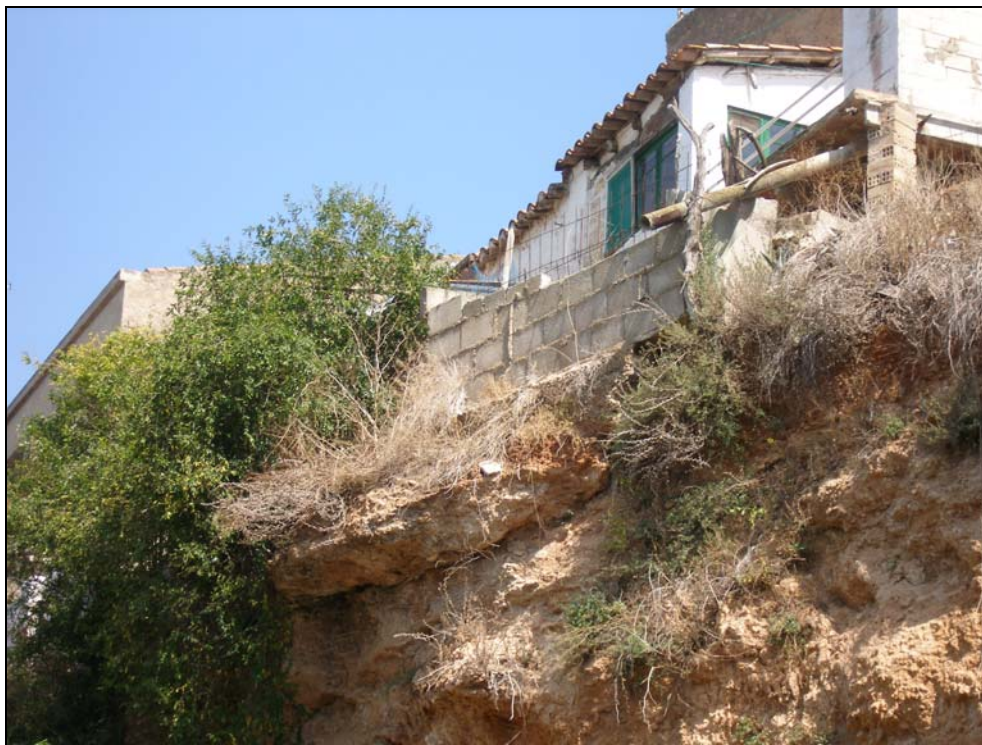
Fotografia 7: Massa individualitzada al talús esquerra del barranc de la Galera (punt b del plànol 4).

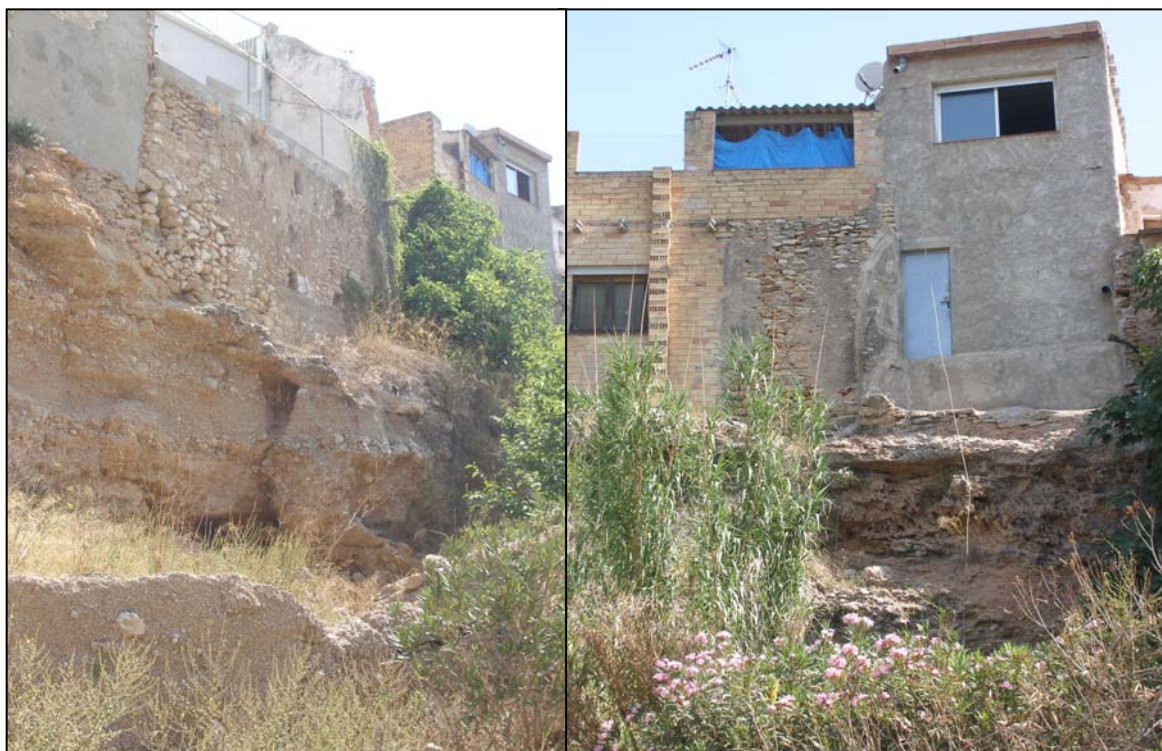
A l'alçada del número 44 i al final del carrer Carasol, prop de la confluència amb el carrer Sant Antoni, l'erosió produïda per les torrentades ha modelat dues balmes sobre les quals

se situen habitatges. Cal esmentar, que en tot aquest tram, el talús presenta un pendent subvertical i les edificacions es troben al límit del mateix (fotografies 8 i 9).

Fotografies 8 i 9: Immobles del carrer Carasol situats al límit superior del talús del barranc.

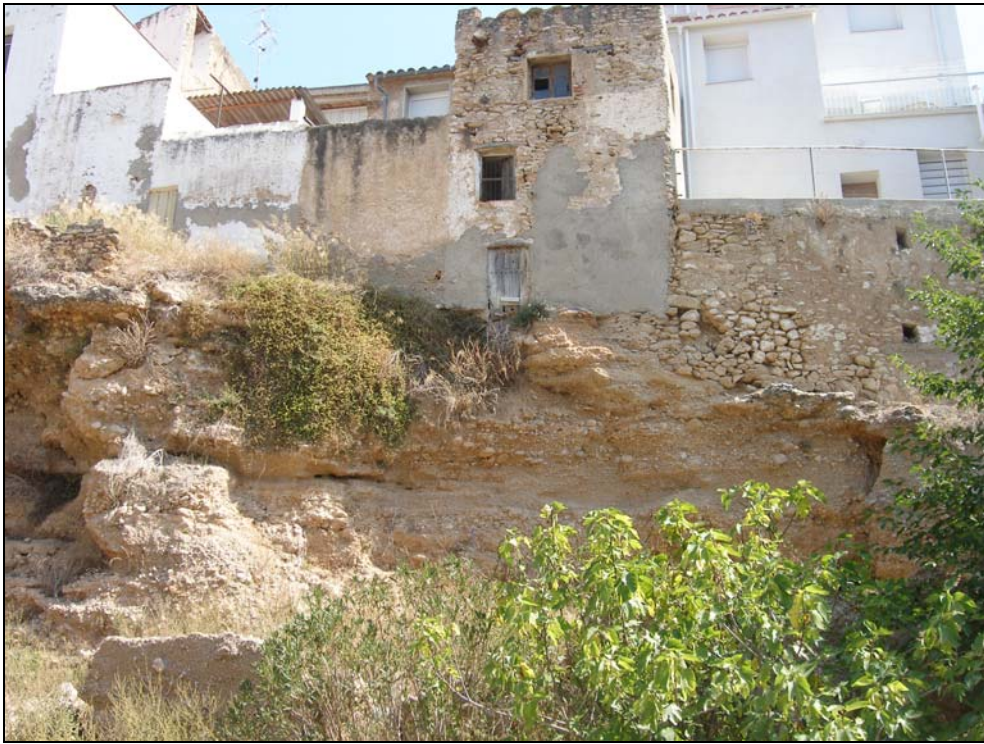
En aquest sentit, cal destacar que els desprendiments que es produïren l'octubre de 2001, s'emportaren el tram final del camí existent a l'alçada del carrer Carasol, deixant les cases arran del talús, de manera que bona part del camí va quedar sobre una volada (punt c del plànol 4 i fotografia 10). A més es van observar esquerdes sub-paral·leles al vessant que van individualitzar masses de materials consolidats. Al camí esmentat, l'esquerda abastava gran part de la volada.

Actualment, aquest tram del talús es troba en les mateixes condicions en què va quedar després de la torrentada. Segons informació oral obtinguda dels veïns afectats, des d'aleshores no s'ha observat cap canvi significatiu en l'estat del talús.

Fotografia 10: Zona del talús de la riba esquerra del barranc de la Galera, afectada per desprendiments (punt c del plànol 4).

Cal recordar que l'estat actual del talús pot posar en perill l'estabilitat d'alguns dels habitatges existents, pel que en aquest sector el projecte s'hauria de realitzar amb la major brevetat possible
